Hoge temperatuur breukvlakken

Henk Kolkman, twee voor twaalf

NLR 90 jaar

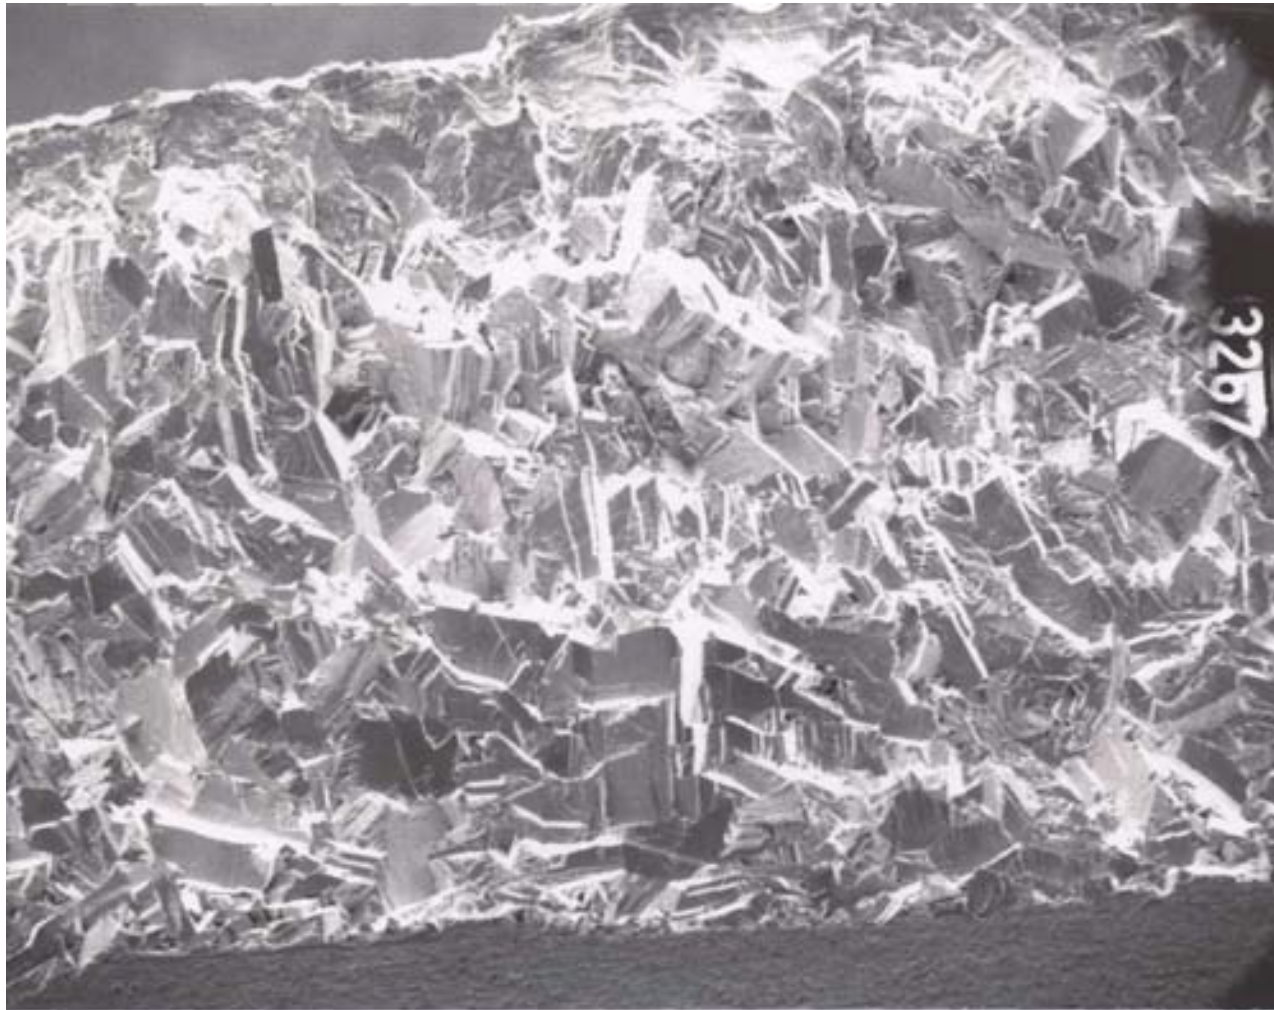
Voorbeeld 1 (detail vorige foto)

- **Wat is dit ??????**

Dit is Stage 1 fatigue

- **dat stadium is sterk kristallografisch bepaald**
- **gaat aan Stage II (Striations) vooraf**
- **kan in superlegeringen groot gebied beslaan**

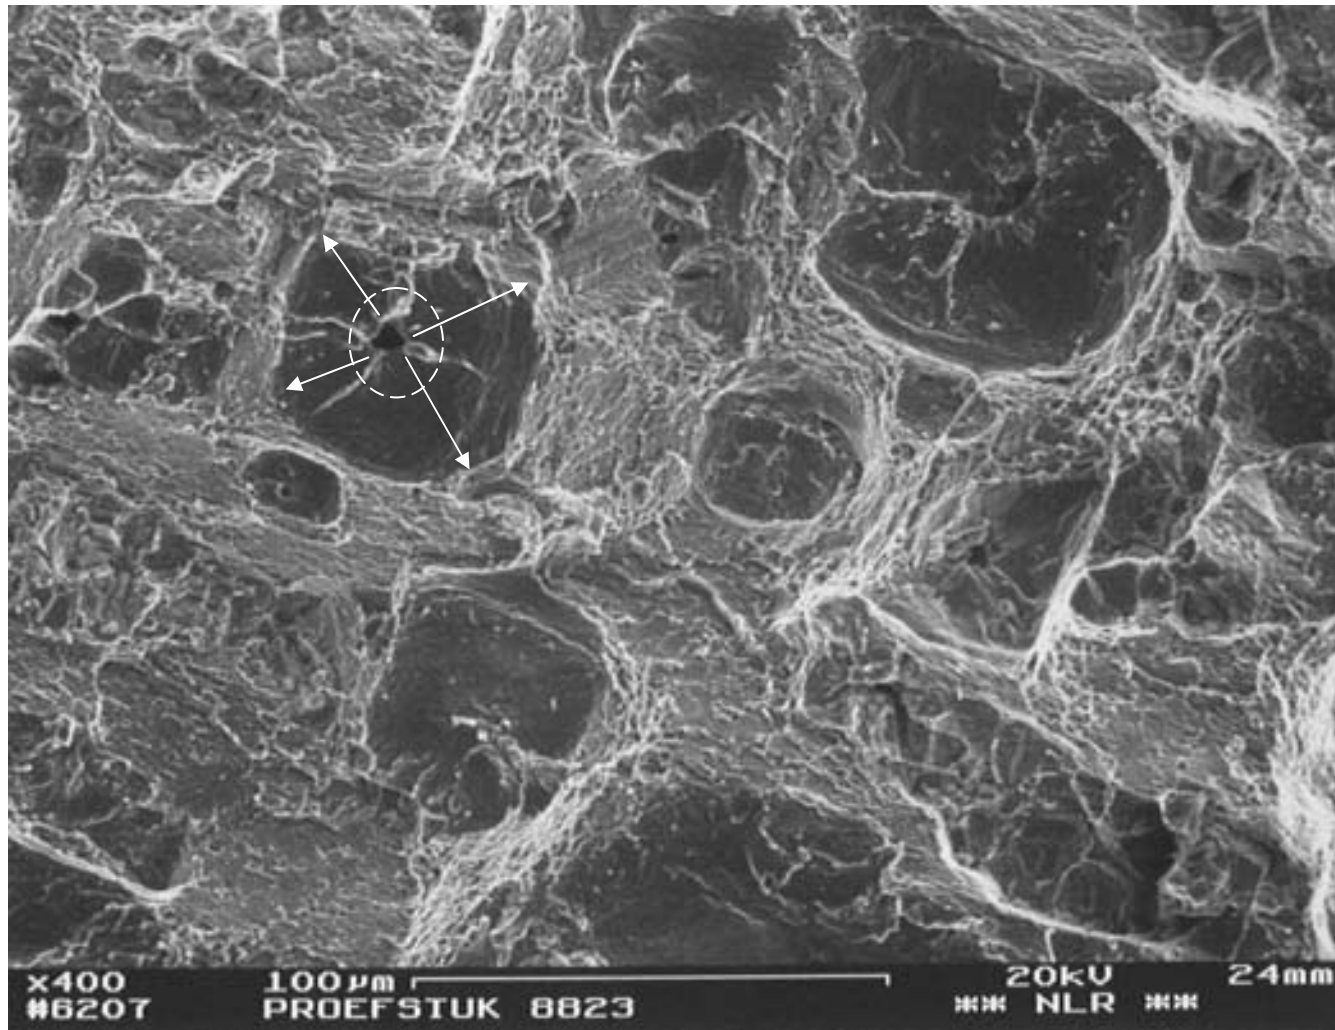
Voorbeeld 2: kruip in SC superlegering

Initiatie op gebroken carbides.

Preferente scheurgroei langs kubus-richtingen (pijlen).

Verbinding scheuren door overload (dimples)

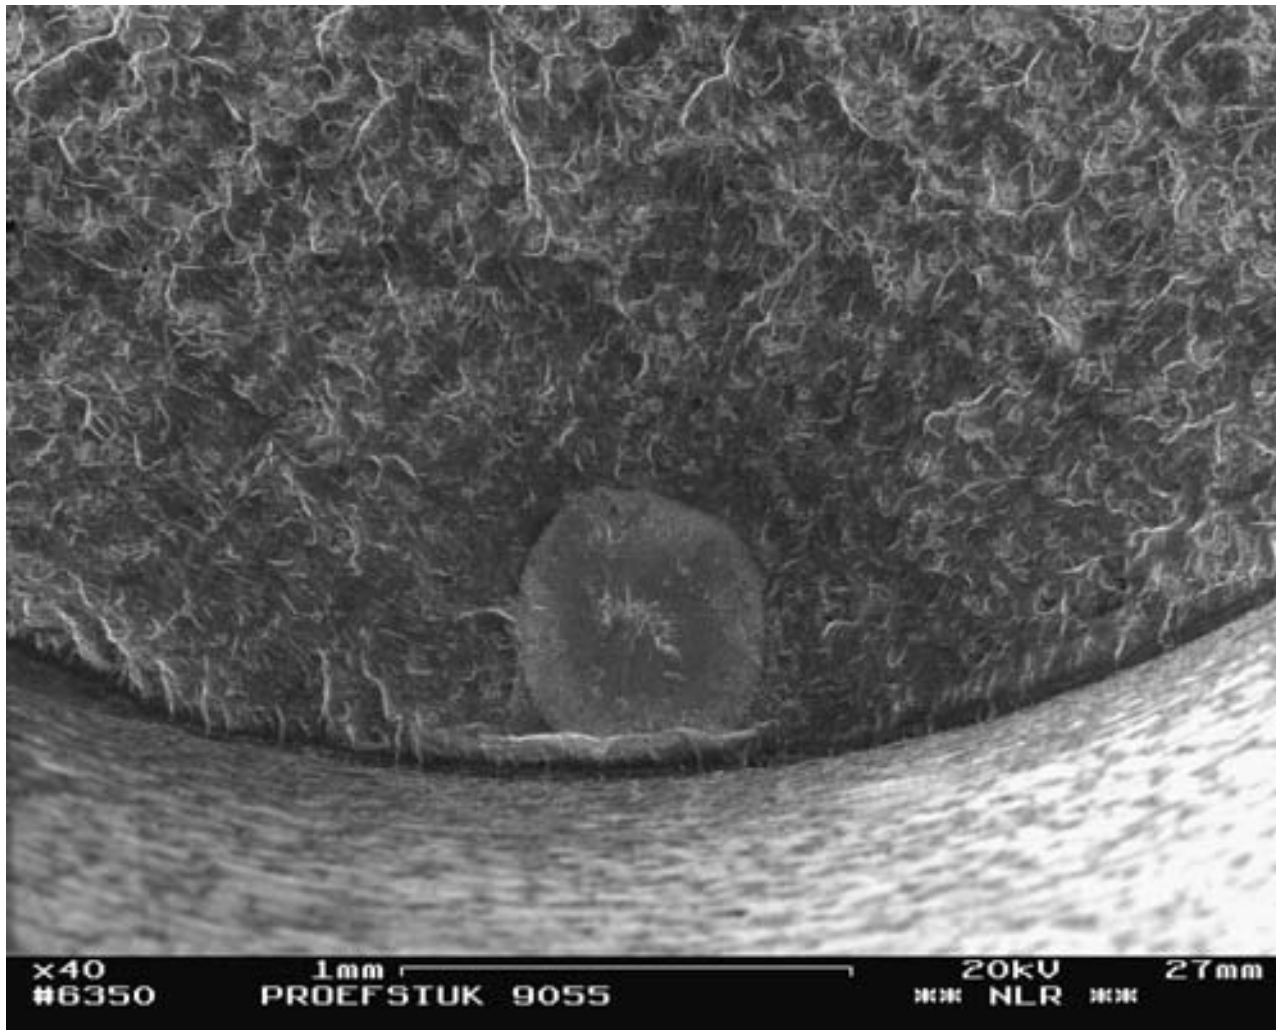
Voorbeeld 3a: vermoeiing SC superlegering

Initiatie op
inwendige
gietholte.

Eerst
scheurgroei in
vacuum

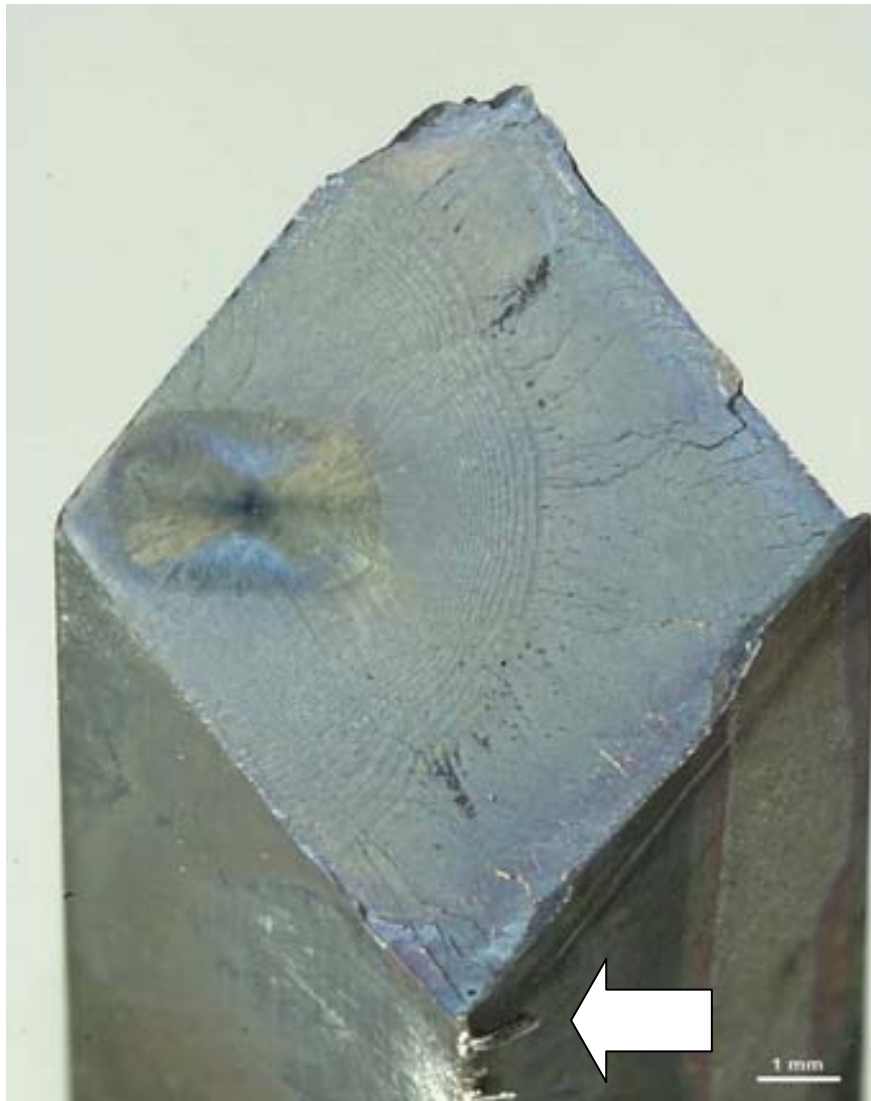
Voorbeeld 3b: vermoeiing in SC superlegering

Initiatie op inwendige
gietholte en niet op
de kerf in het
proefstuk (pijl).

Eerst scheurgroei in
vacuum en dan in
lucht.

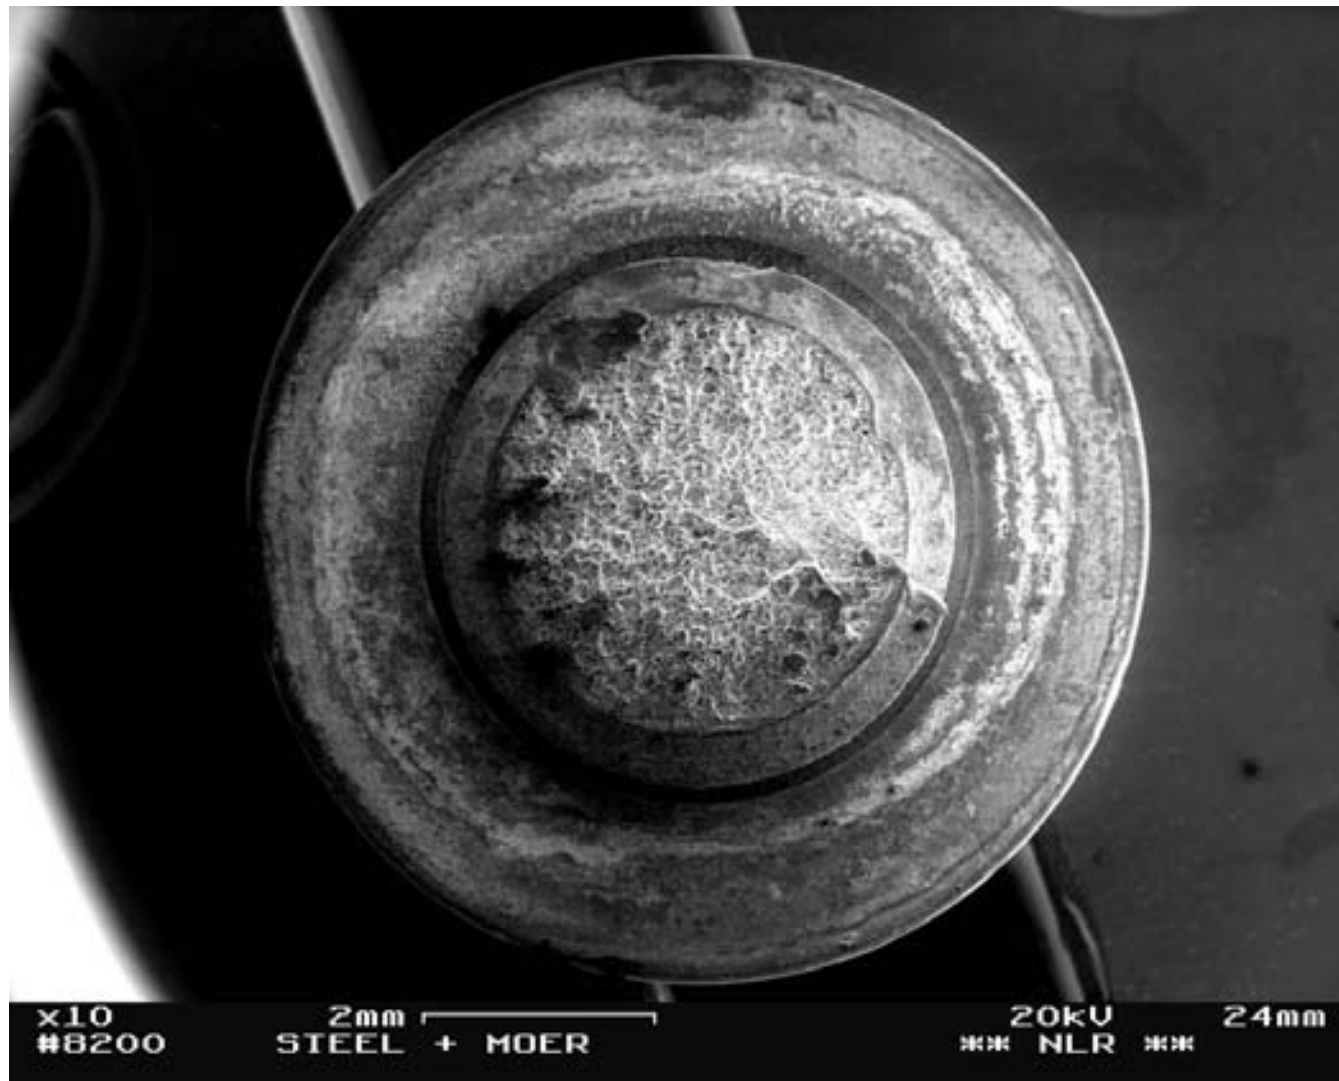
Voorbeeld 4: zilvercorrosie (vervolg)

- **Bouten en moeren voor HT toepassingen zijn vaak verzilverd. Zilver (corrodeert niet, zacht) wordt ook toegepast voor afdichtringen**
- **Vaak wordt ook MoS₂ toepast als anti galling compound**
- **AgS heeft laag smeltpunt (652 °C; kan nog verlaagd worden door verontreinigingen).**
- **Zo wordt S makkelijk getransporteerd en veroorzaakt sulfaatcorrosie.**
- **Recent voorbeeld: motoren nieuwe NH90 helicopter.**

gebroken
bout in moer

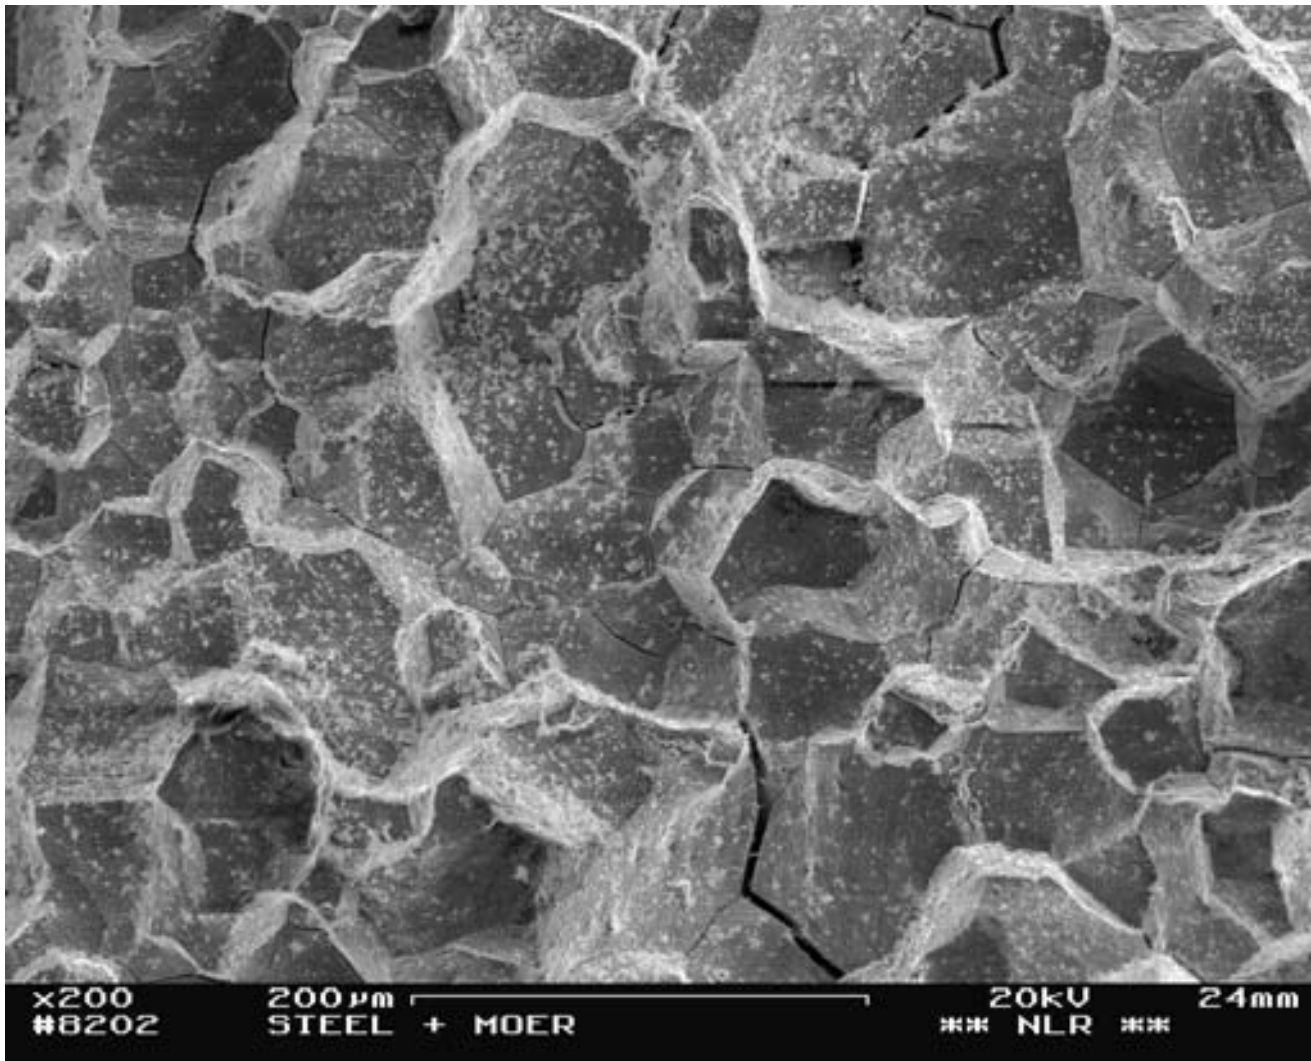
Voorbeeld 4: zilvercorrosie (detail vorige foto)

Interkristallijn

Witte

eilandjes: Ag

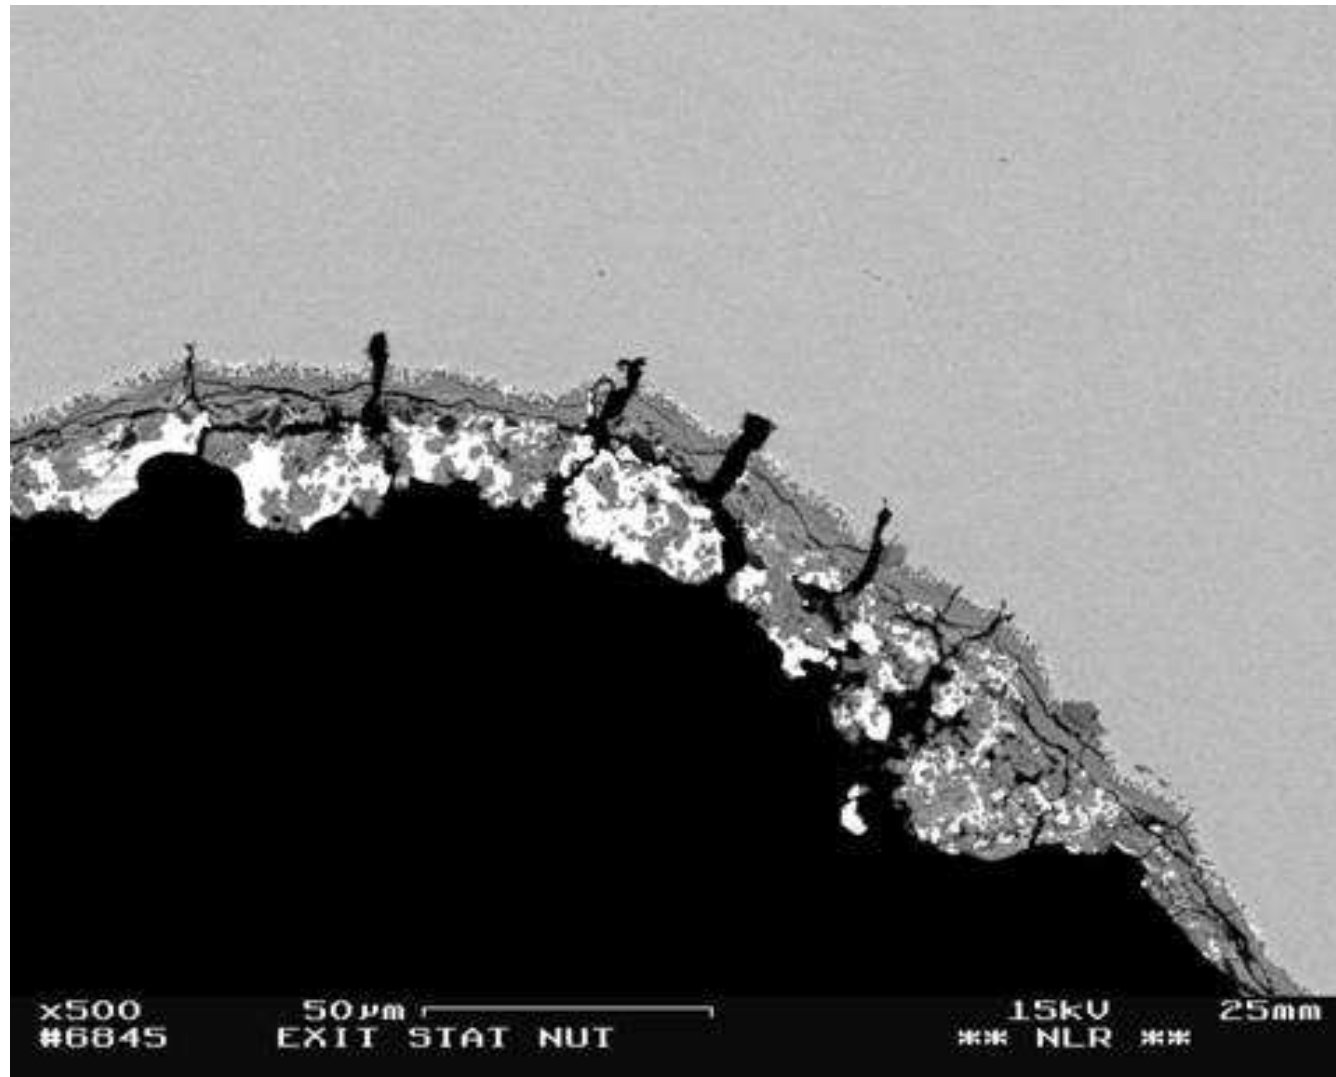
Voorbeeld 4: zilvercorrosie (vervolg)

Draadgang in
bout van de
superlegering
Waspaloy

Wit: Ag

Onder het
zilver uniforme
corrosie en
korte botte
scheuren

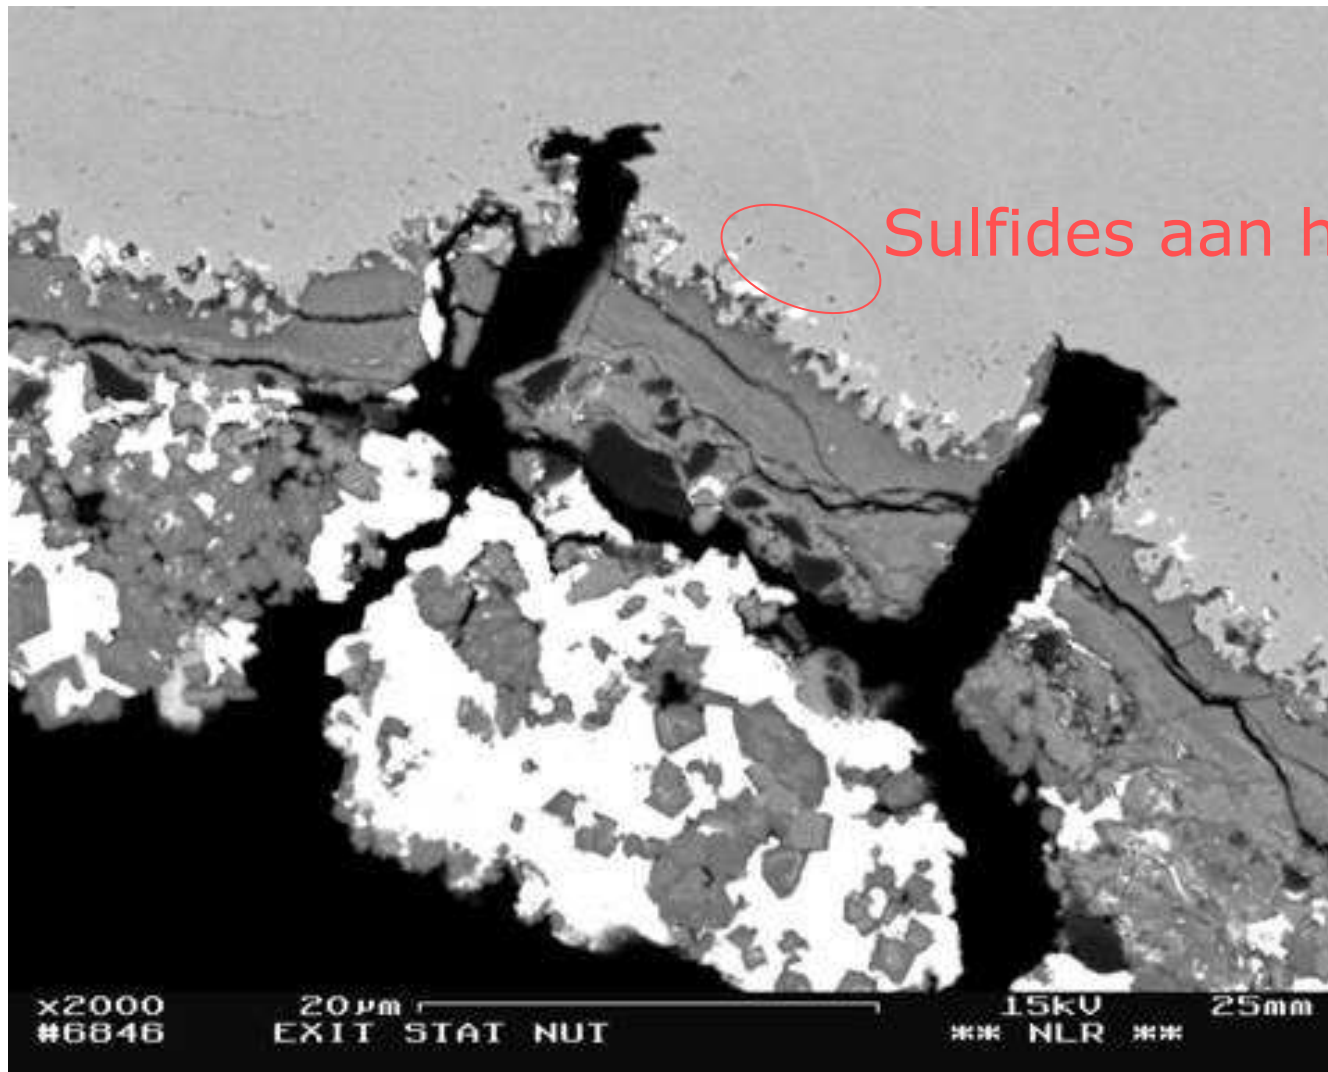
Voorbeeld 4: zilvercorrosie (detail vorige foto)

Sulfides aan het front

Wit: Ag

Oxide bout-
materiaal

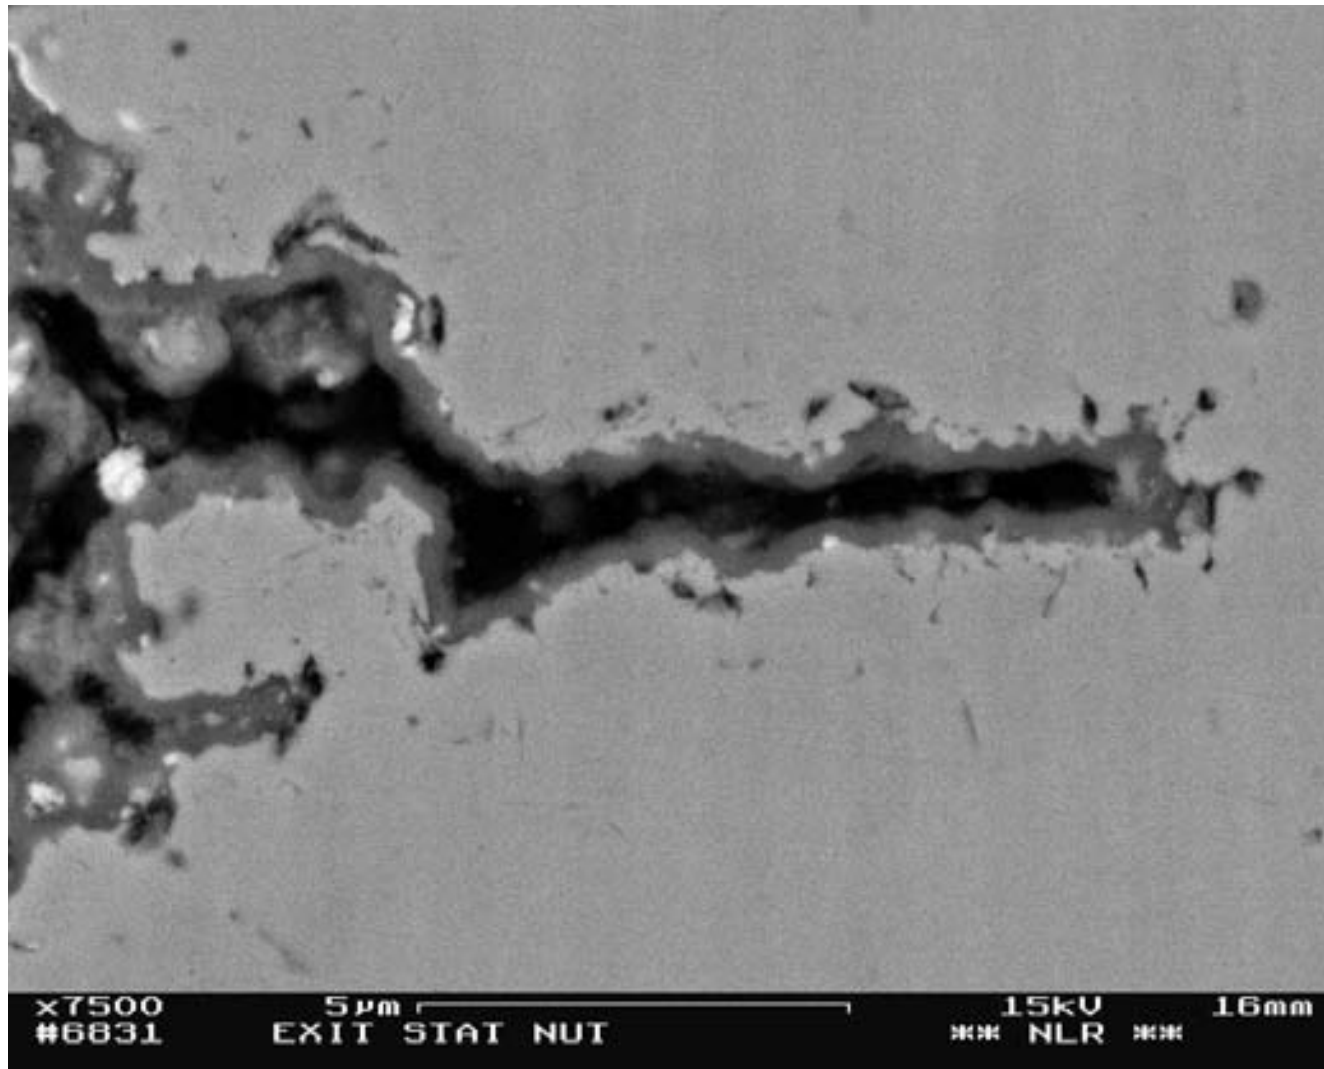
Voorbeeld 4: zilvercorrosie (vervolg)

Beginnende scheur

De flanken zijn geoxideerd; daarbuiten liggen naaldvormige sulfides. Die zullen later in oxide worden omgezet. Het vrij gekomen Ag diffundeert dan verder naar binnen.

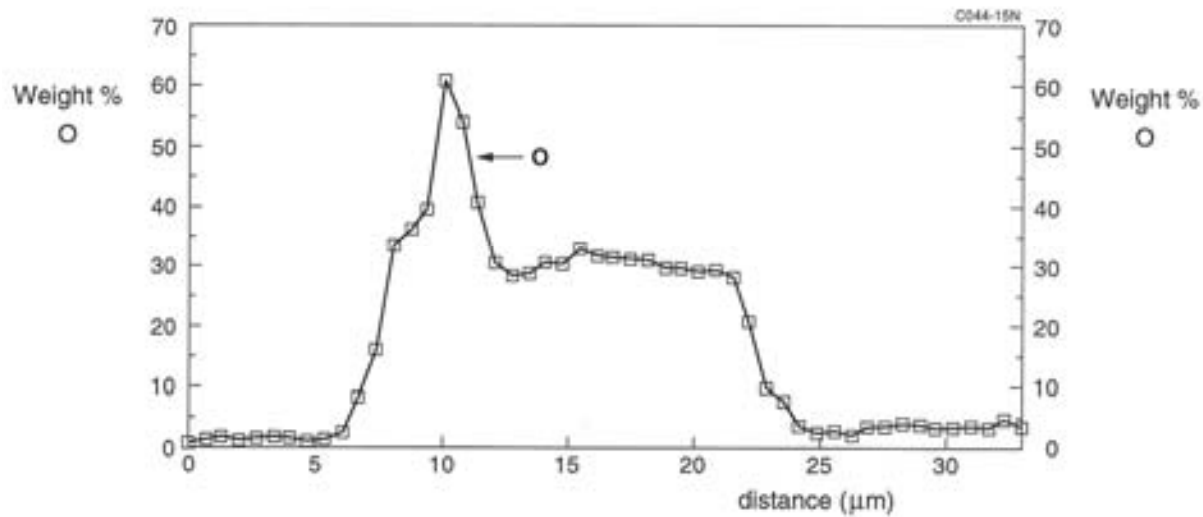
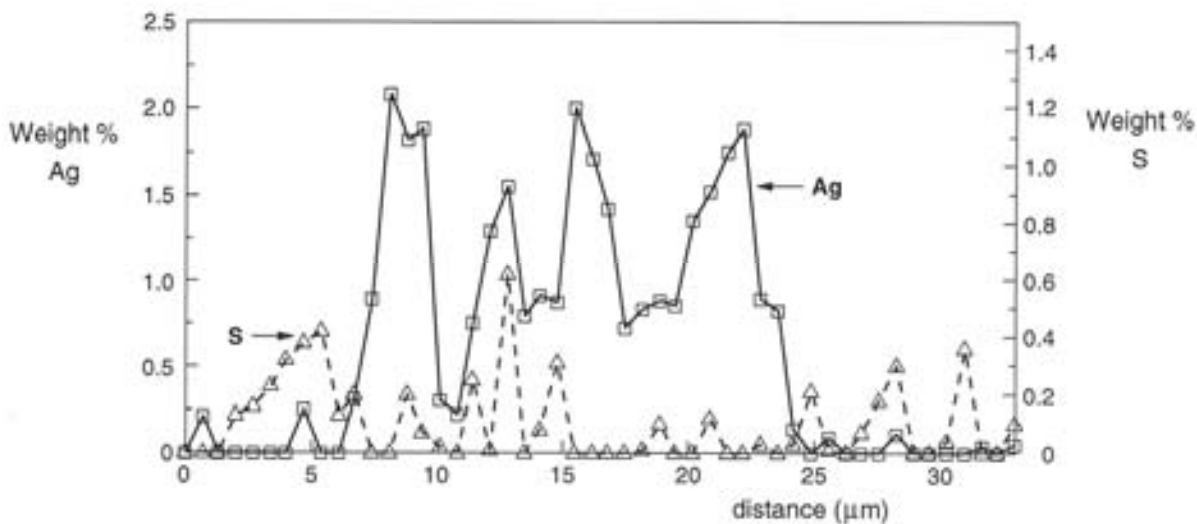
Analyse over
aangetaste
korrelgrens
