Hoge temperatuur breukvlakken

Henk Kolkman, twee voor twaalf

NLR 90 jaar

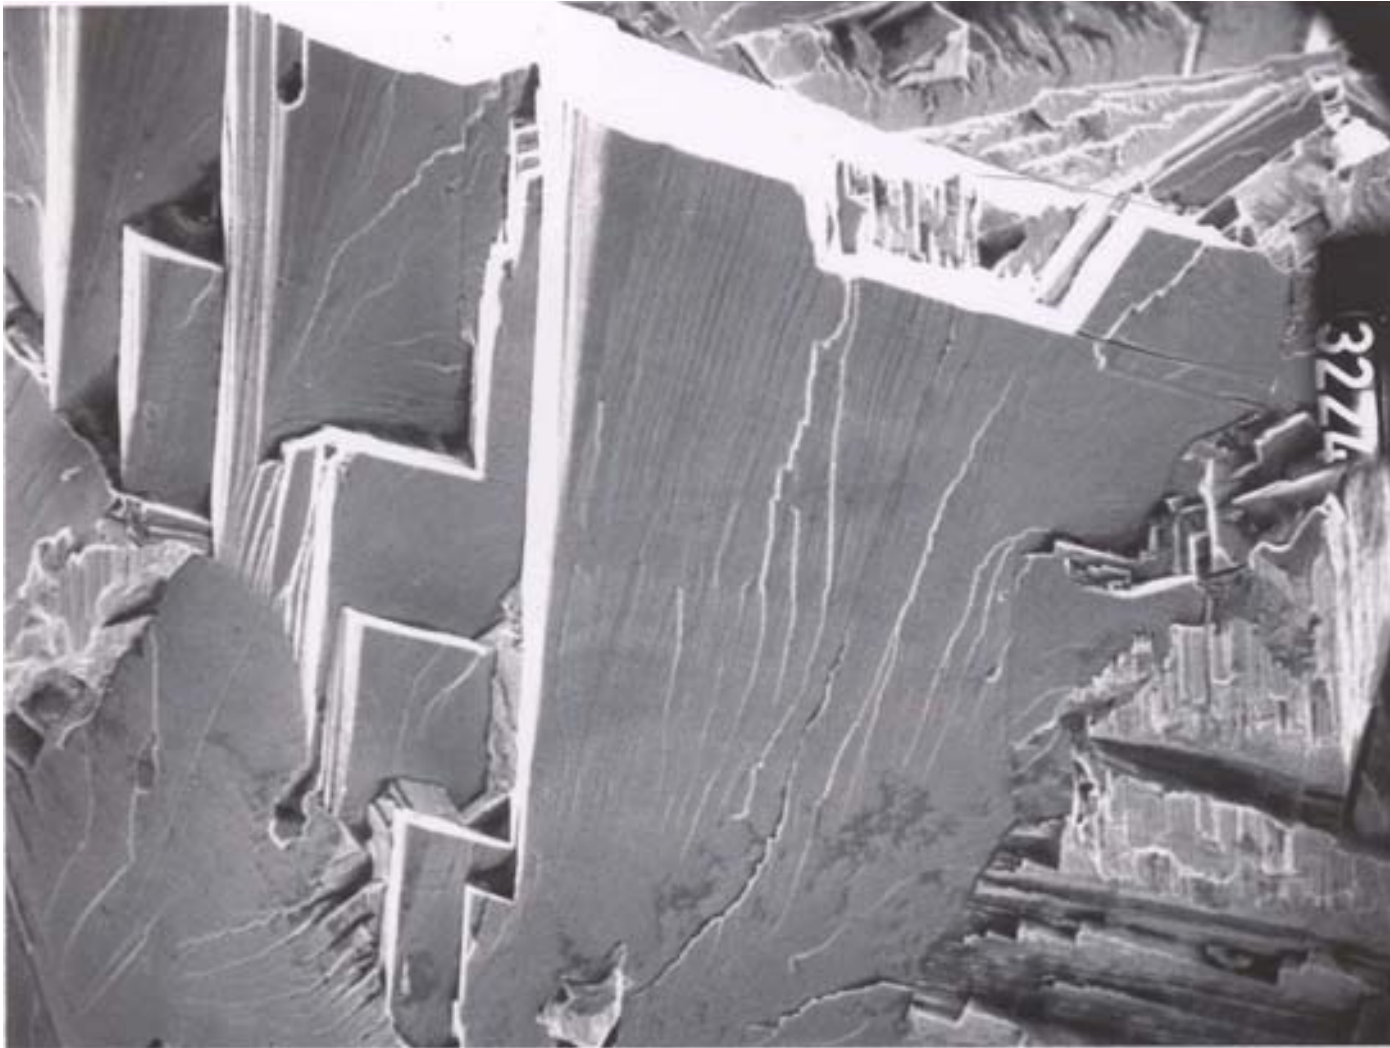
Voorbeeld 1 (detail vorige foto)

25 µm

- **Wat is dit ??????**

Dit is Stage 1 fatigue

- **dat stadium is sterk kristallografisch bepaald**
- **gaat aan Stage II (Striations) vooraf**
- **kan in superlegeringen groot gebied beslaan**

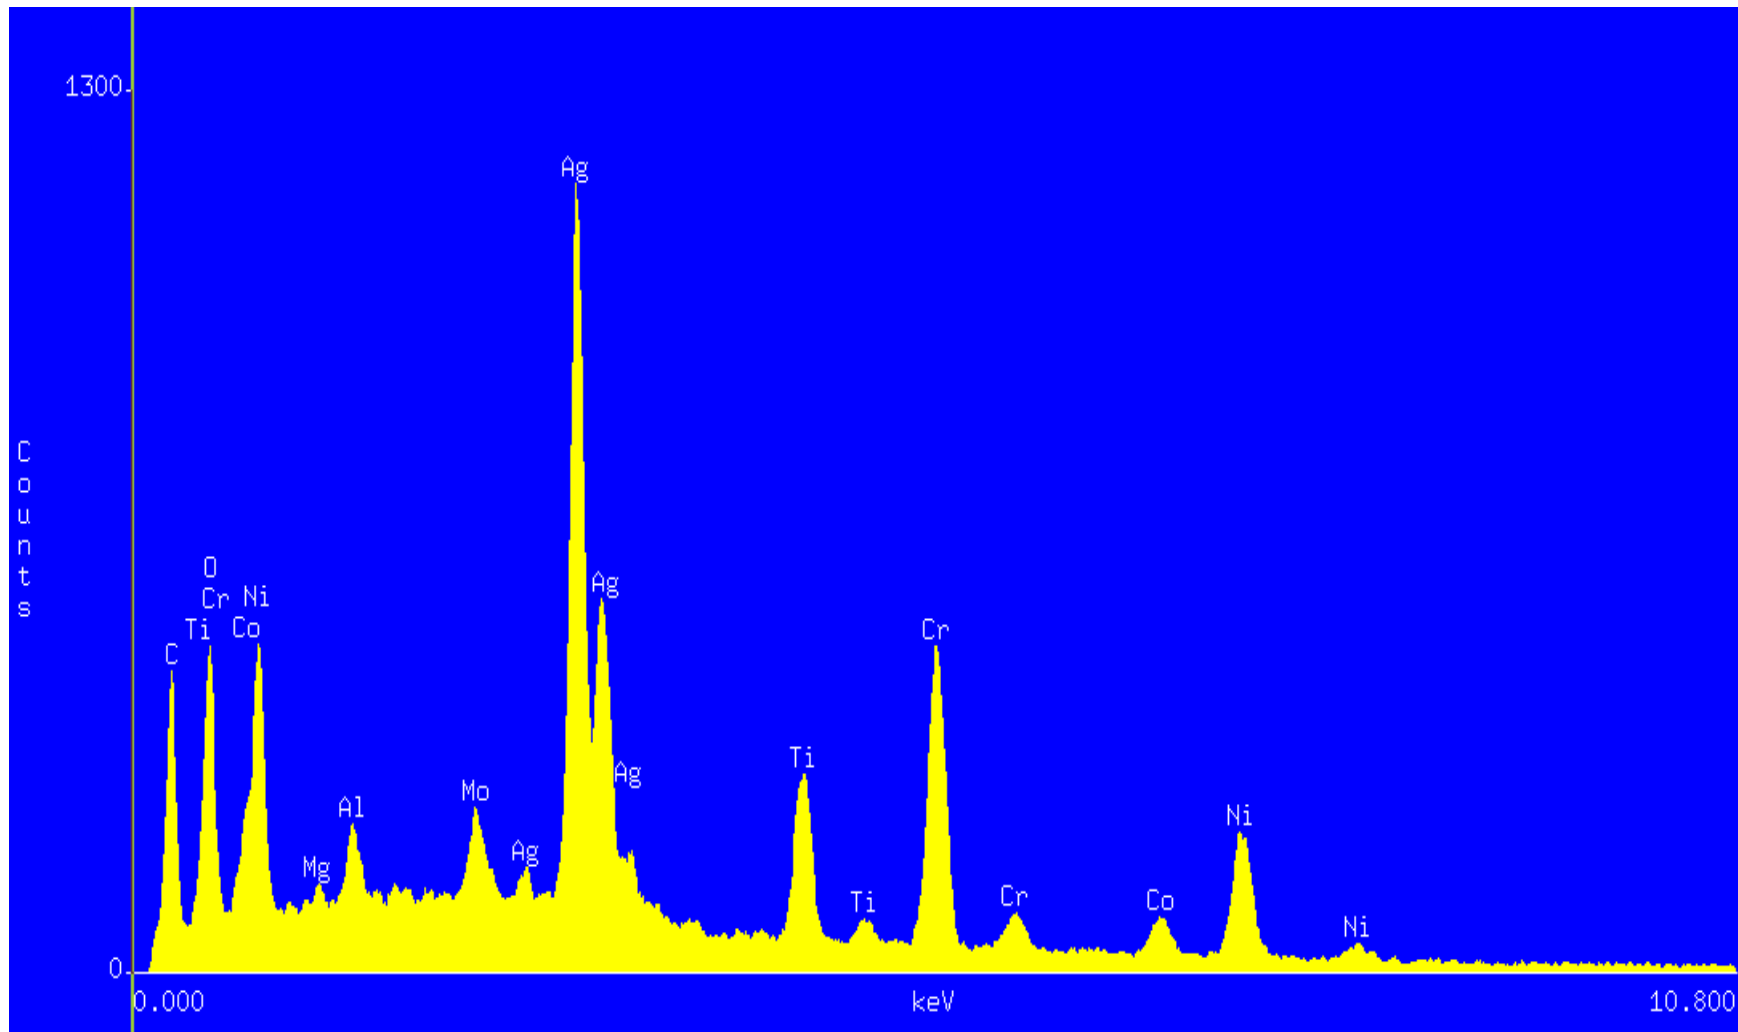
Voorbeeld 4: zilvercorrosie (vervolg)

- **Bouten en moeren voor HT toepassingen zijn vaak verzilverd. Zilver (corrodeert niet, zacht) wordt ook toegepast voor afdichtringen**
- **Vaak wordt ook MoS₂ toepast als anti galling compound**
- **AgS heeft laag smeltpunt (652 °C; kan nog verlaagd worden door verontreinigingen).**
- **Zo wordt S makkelijk getransporteerd en veroorzaakt sulfaatcorrosie.**
- **Recent voorbeeld: motoren nieuwe NH90 helicopter.**
